# **Hidroloģiskā izpēte**

**(Aktivitāte A.7)**

**“Bioloģiskās daudzveidības atjaunošana  
militārajā poligonā un *Natura 2000* teritorijā  
“Ādaži””**

**SIA Meliorprojekts**

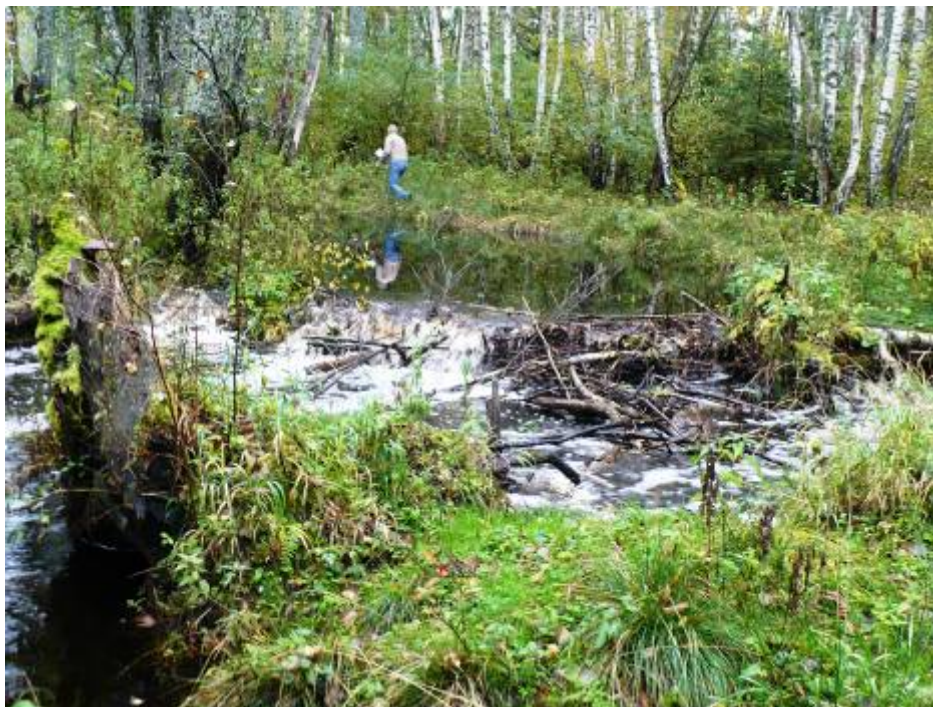
Bebru aizsprosts 0.3m augsts uz Melnupes augšpus ceļam nr.1.

Melnupītes gultne jāatbrīvo no pielūžņojuma un bebru aizsprostiem, jāiztīra caurtekas. Gultnes padziļināšana – paplatināšana nav nepieciešama.

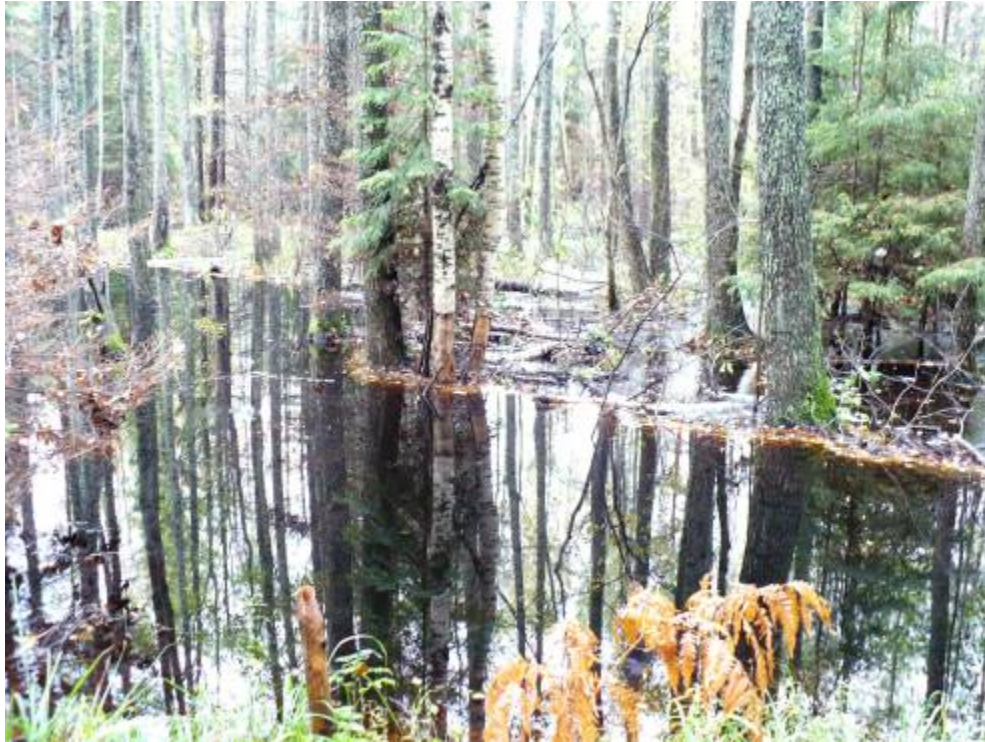
Bebu aizsprosts 0.3m augsts leļpus caurtekai C-3.

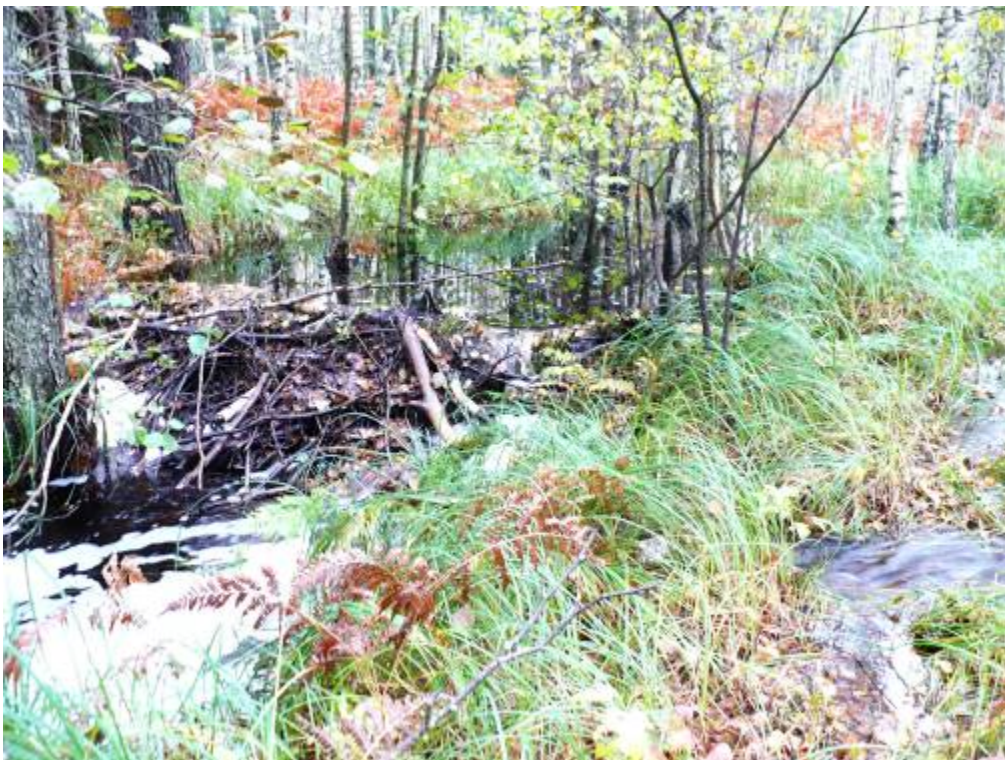
Bebu aizsprosts 0.7m augsts 60m augšpus caurtekai C-3.

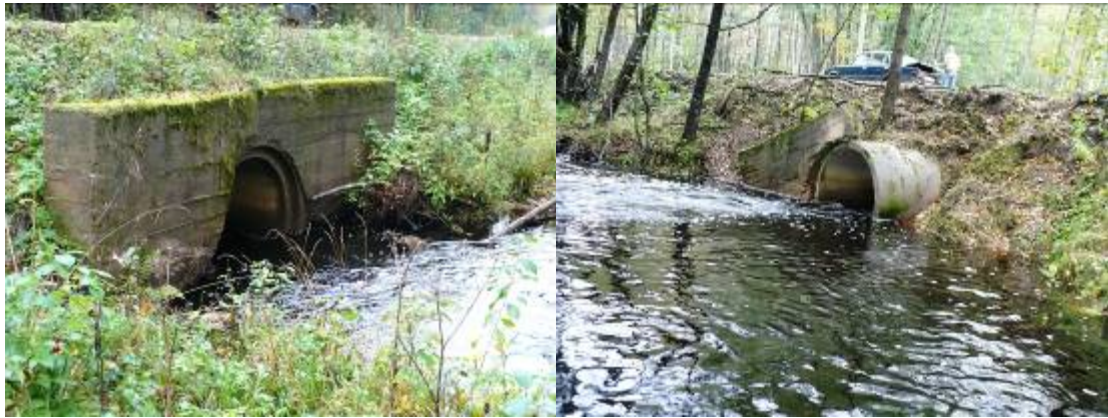
Caurteka C-1, iztekas pusē gala siena noslīdējusi. (ieteka; izteka)

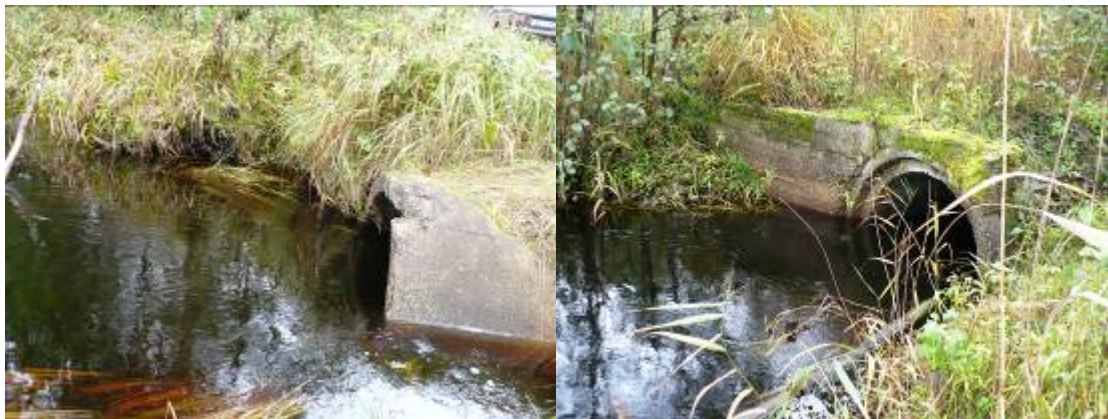
Caurteka C-2 . Ieteka bez gala stiprinājuma, iztekas gala stiprinājums sabrucis.  
(ieteka; izteka)

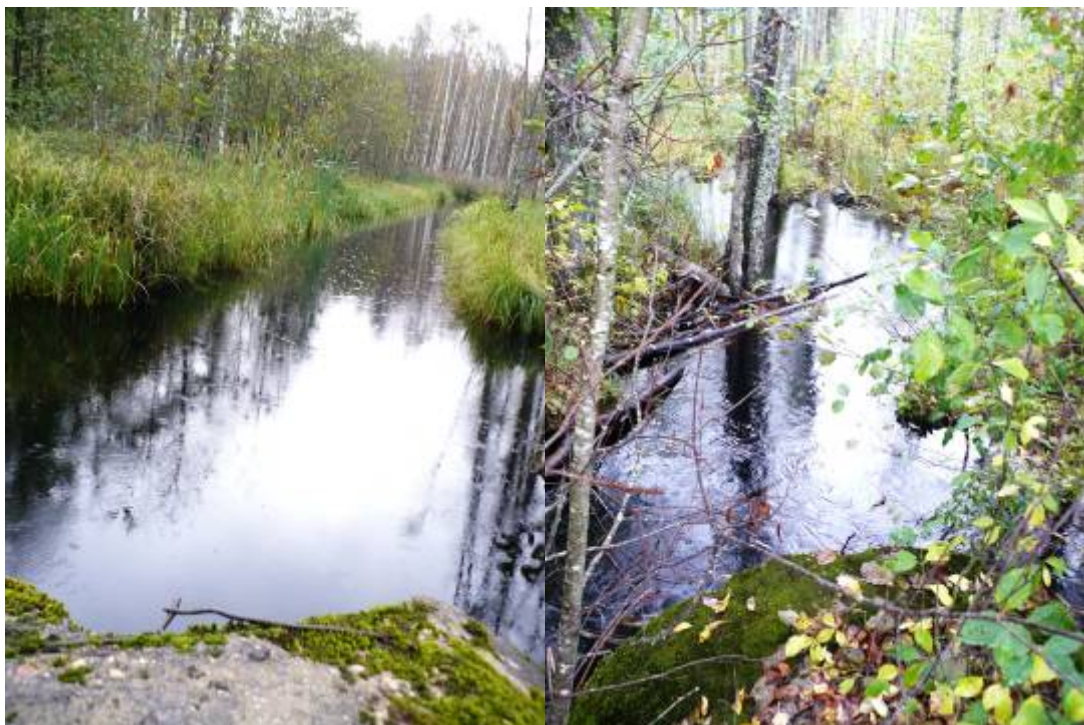
Caurteka C-3. Abi gali bez stiprinājumiem. (ieteka; izteka)

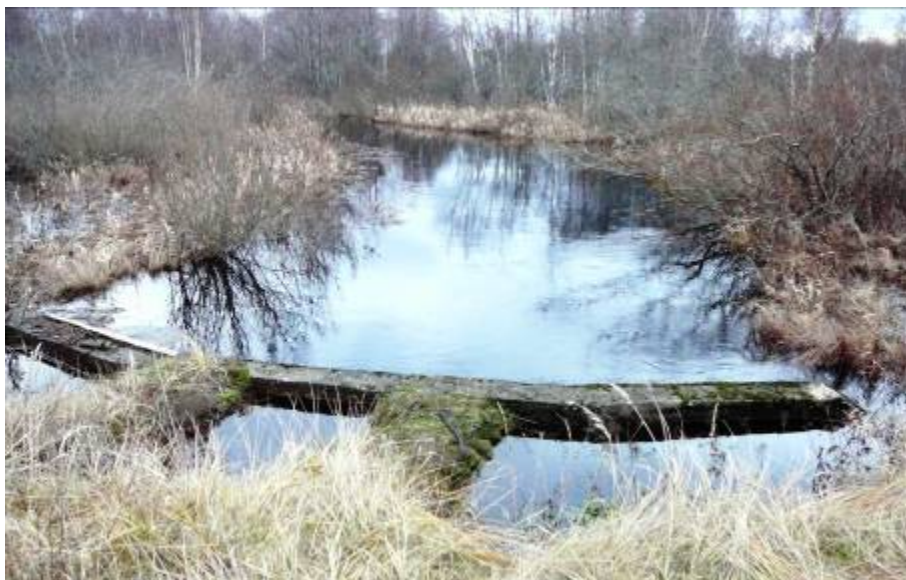
Caurteka C-14, caurteka darbojas apmierinoši, gala stiprinājumi apmierinoši, vēlams piebērt ceļa nogāzes līdz gala stiprinājumiem.

netiek izmantotas un to diametri ir par mazu aprēķinātā caurplūduma caurvadīšanai. Uz upes sabrukušie tilti būtu jādemontē, jo pie tiem izveidojas peldošo zaru un kritalu aizsprostojumi. Caurtekai C-14 jāšaremontē gala stiprinājumi pieberot grunti. Kā rāda hidrauliskie aprēķini caurtekas C-14 diametrs ir par mazu, lai caurvadītu uzplūstošos ūdeņus. Taču tā kā augšpus caurtekas C-14 atrodas Rampas purva platības, kurās nav pieļaujama gruntsūdens līmeņa pazemināšana, tad neiesakām caurteku C-14 pārbūvēt. Tādējādi Rampas purvā saglabāsies pastāvošais gruntsūdens līmenis. Pie maksimāliem ūdens caurplūdumiem Puskas upē (pavasara pali, rudens plūdi) C-14 darbosies spiediena režīmā un nedaudz pacels līmeni purvā.

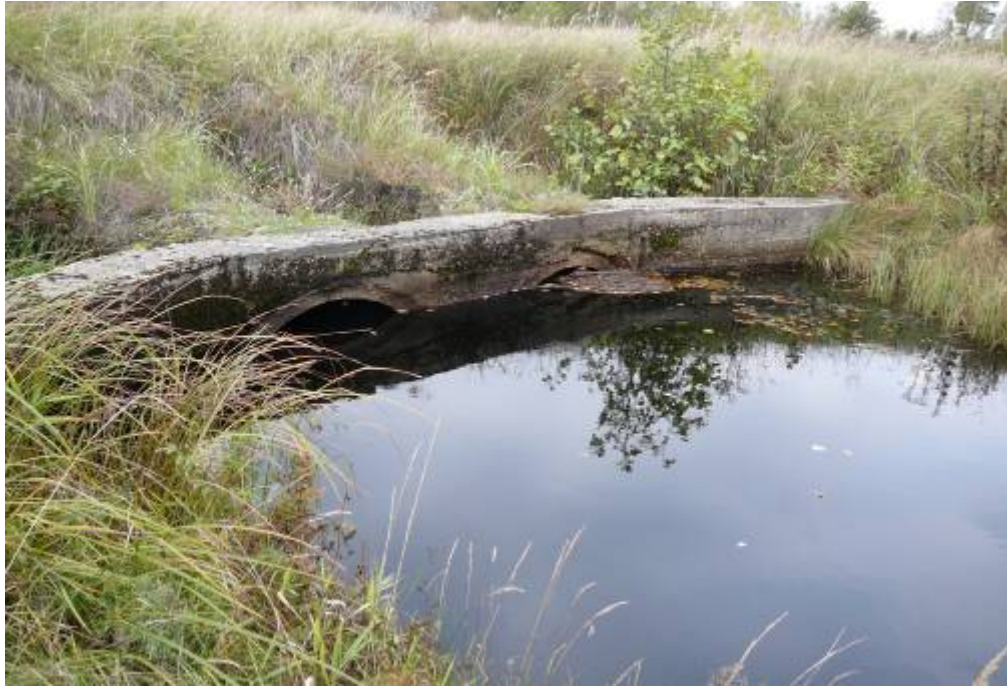
Caurtekas C-14 appludinātais iztekas gals.

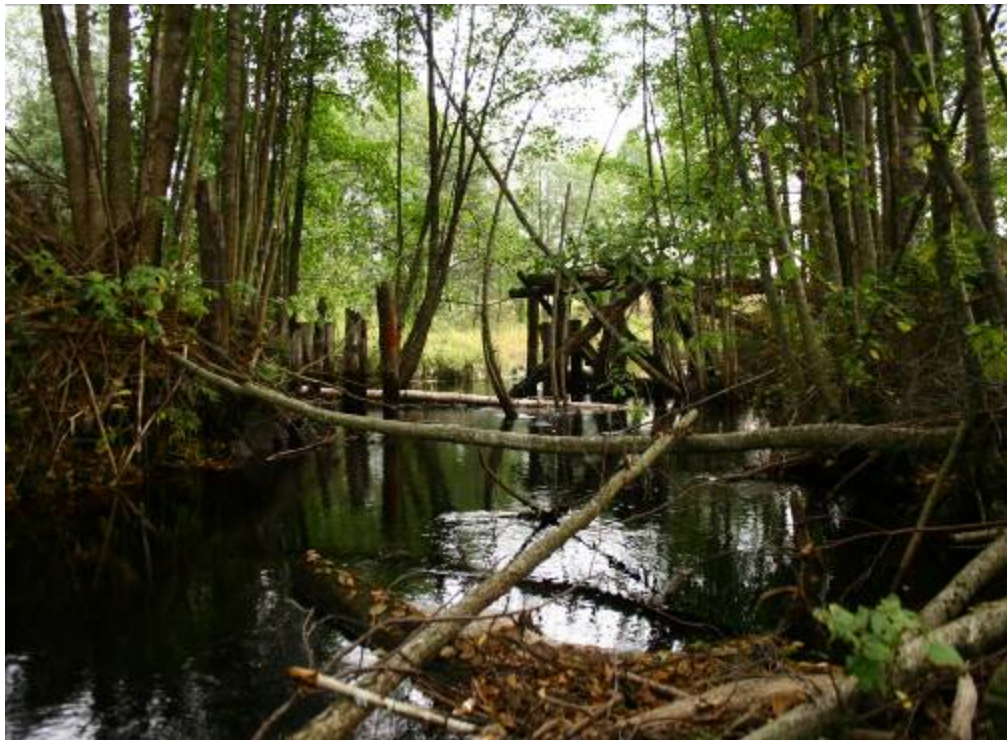
Sabrucis tilts, vēlams demontēt.

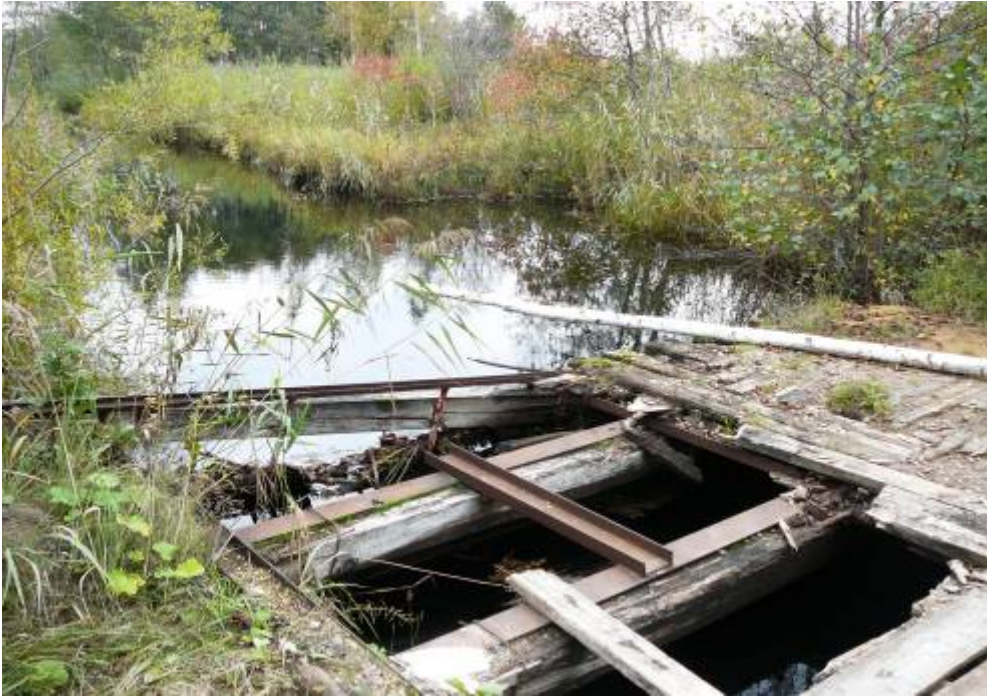
Sabrucis tilts ceļa nr.3 šķērsojumā ar Pusku.

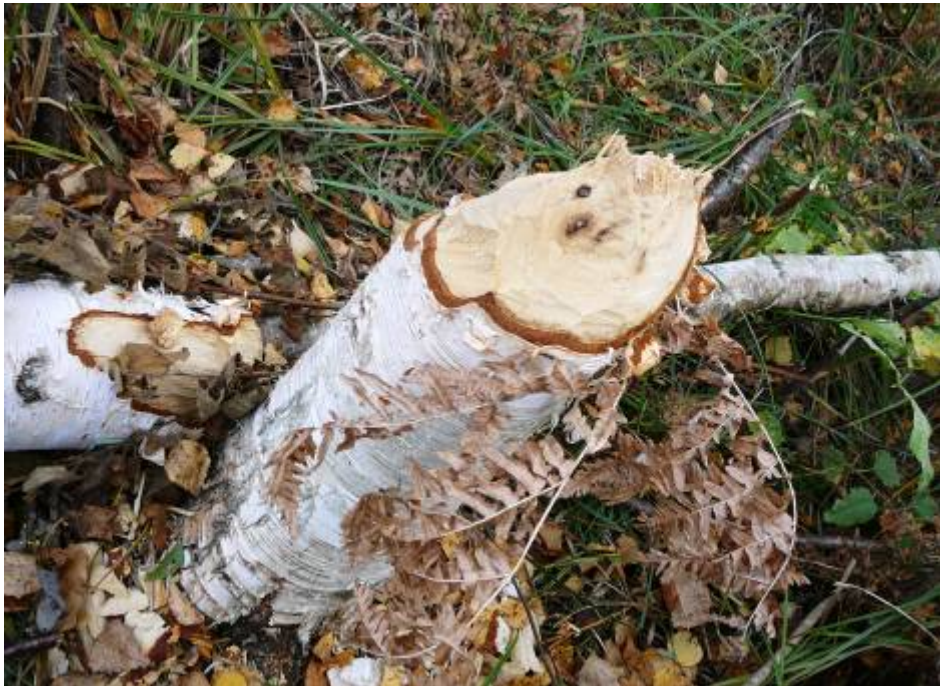
Bebru nograuzts bērzs.

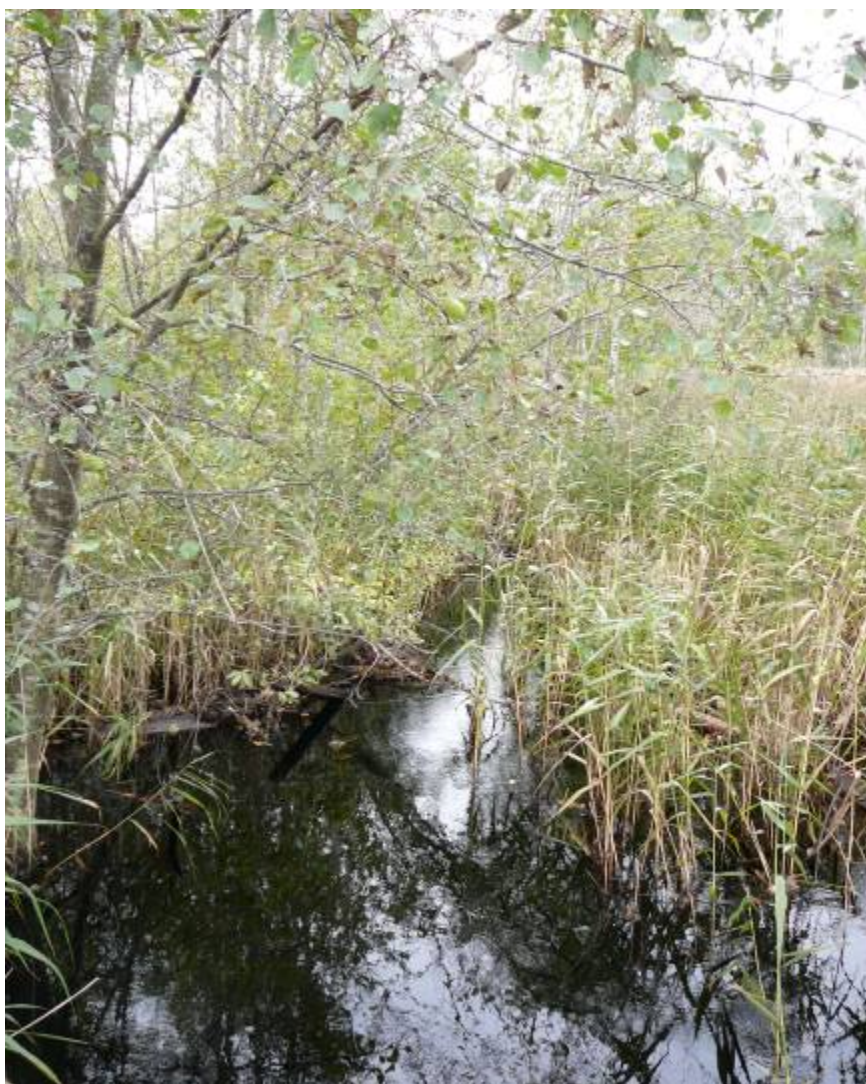
Ar niedrēm aizaugusi upes gultne. Vēlams saglabāt dabisko gultni un augus.

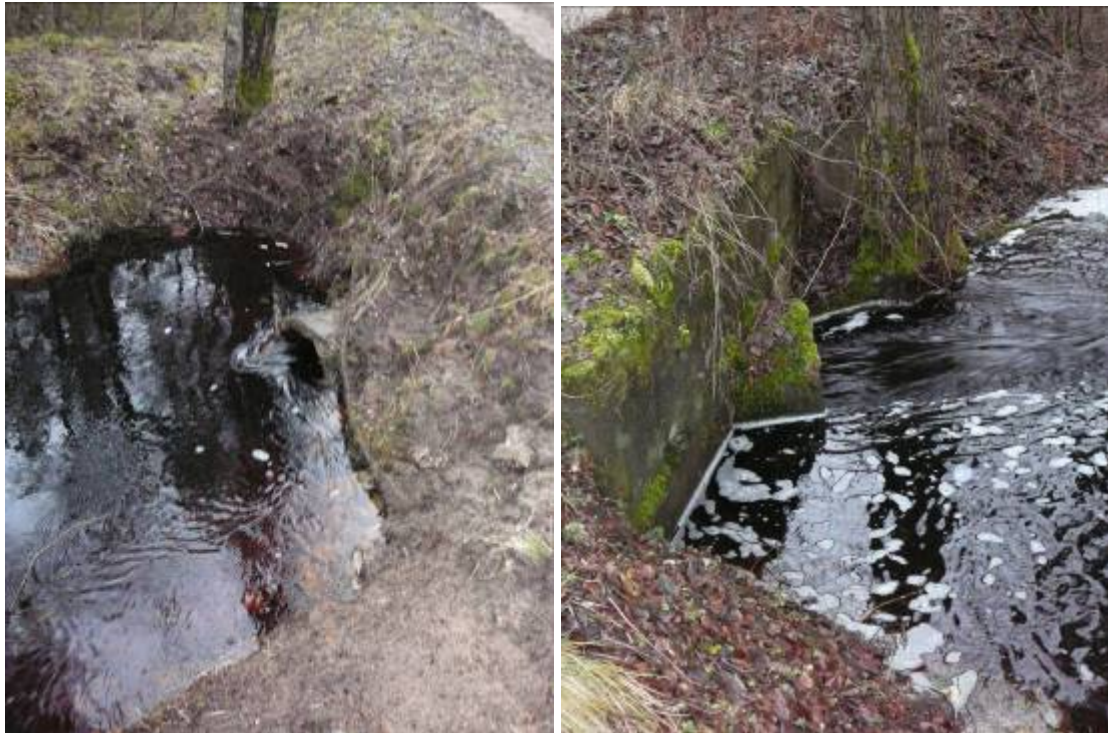
Caurtekai C-20 ieplūdes galā nav stiprinājuma. (ieteka; izteka)

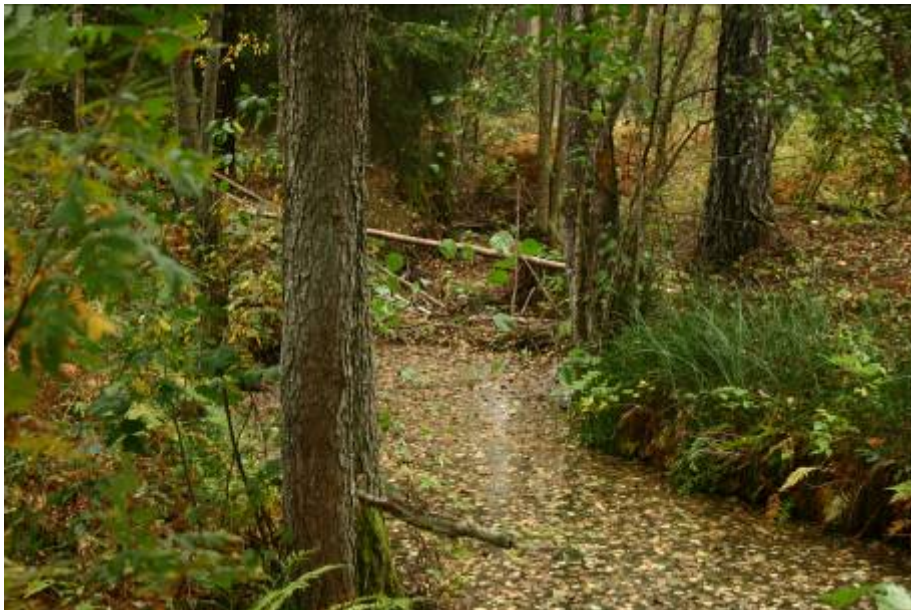
Bebru aizsprosts pie Lieluikas ezera.

No Lieluikas ezera iztek Ciemeļupe. Tās gultne ir stabila. Tā kā ar Ciemeļupes gultnes stāvokli saistīts ūdens līmenis Lieluikas ezerā un Rāmpurva grāvī, nav pieļaujama bebru aizsprostu pastāvēšana. Gultne regulāri jāattīra no bebru aizsprostiem. Lieluikas ezers aizaug. Lai samazinātu ezera aizaugšanu biogēnā piesārņojuma ietekmē, iesakām veidot ap ezeru 20-50m platu aizsargjoslu, attīrītu no lapu kokiem un krūmiem. Tas samazinās arī barības bāzi bebru populācijai šajā rajonā.

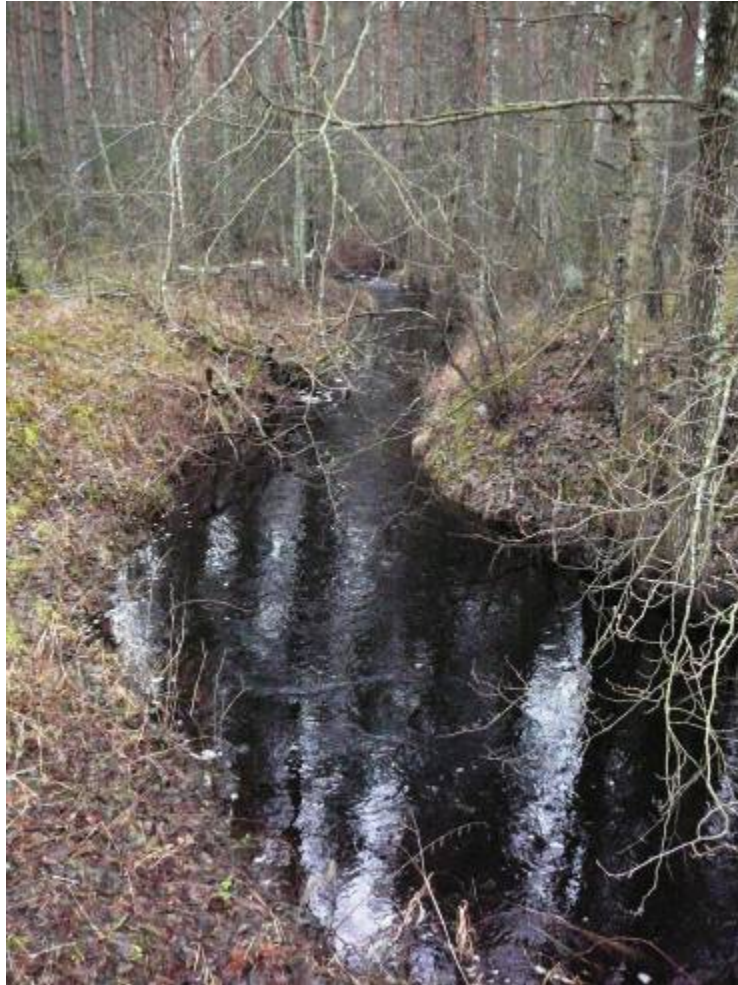
Ciemelupe leļpus pie caurtekas C-20.

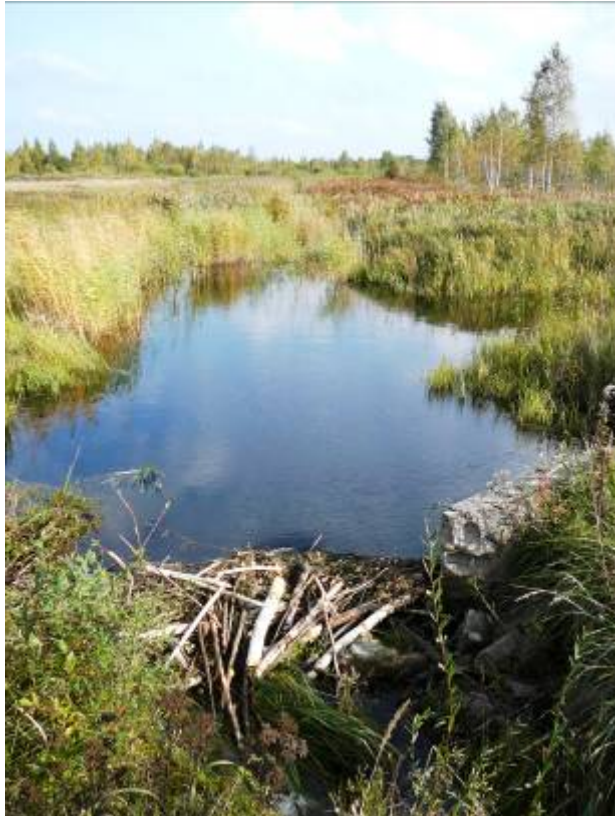
Bebru aizsprostota caurteka C-33.

Nepieciešams Rāmpurva grāvja gultni atbrīvot no bebru aizsprostiem, liekās caurtekas no gultnes jāizvāc, saglabājamās uz ceļiem jāiztīra un to gali jānostiprina.

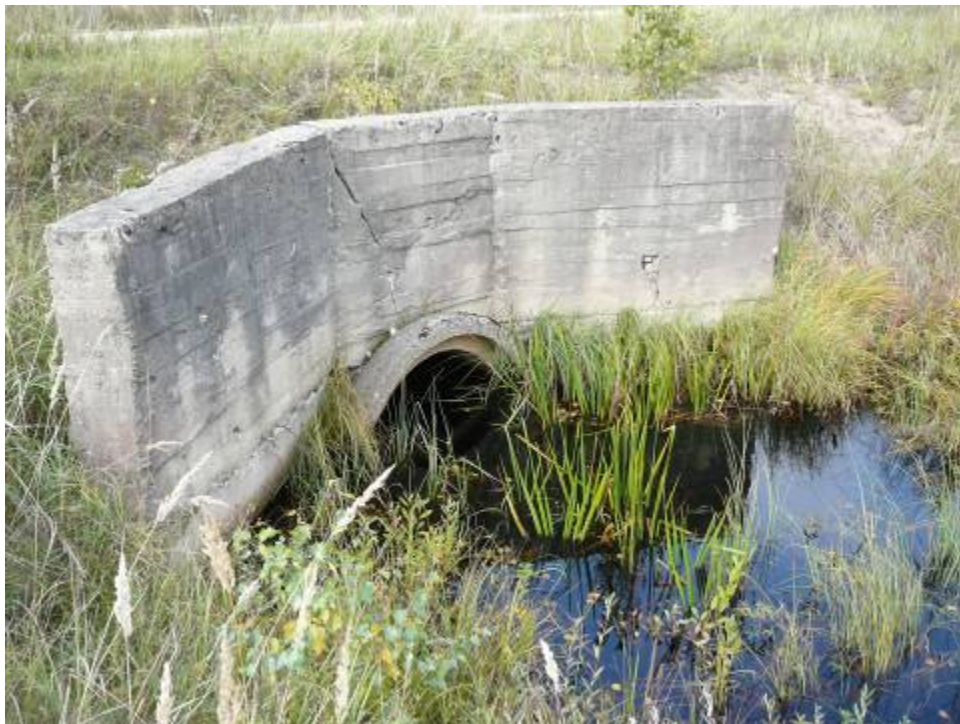
Caurteka C-44, gala sienas apmierinošā stāvoklī. Cauruļu aizsērējums ~30%.

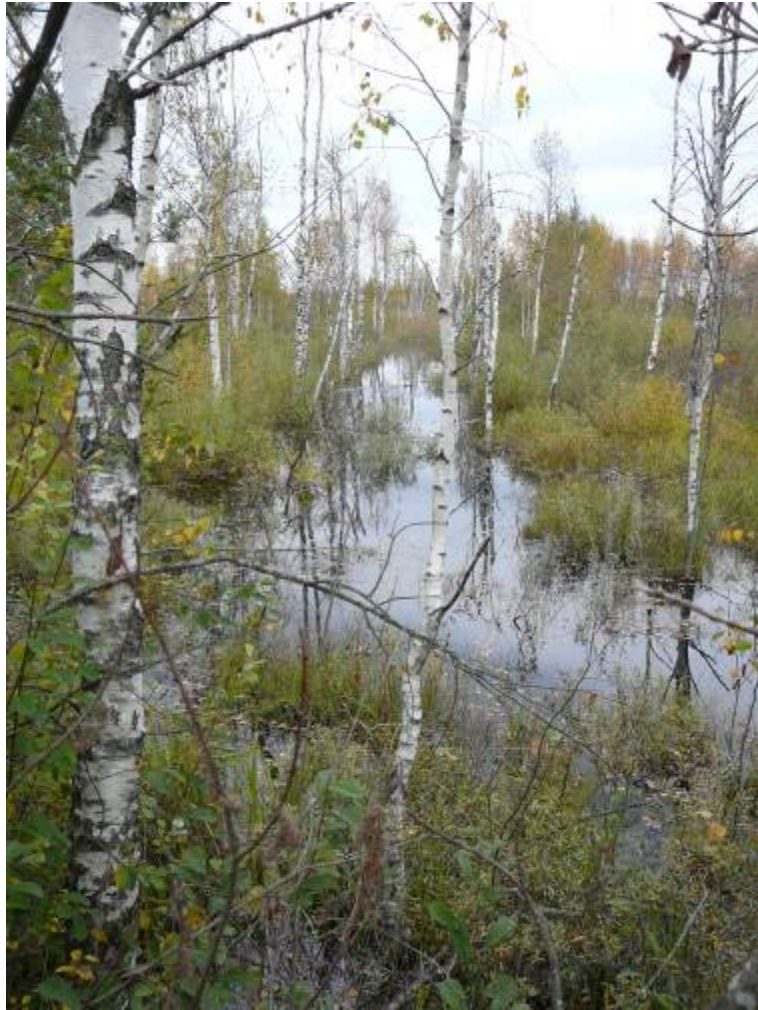
Rāmpurva grāvis pie caurtekas C-60.

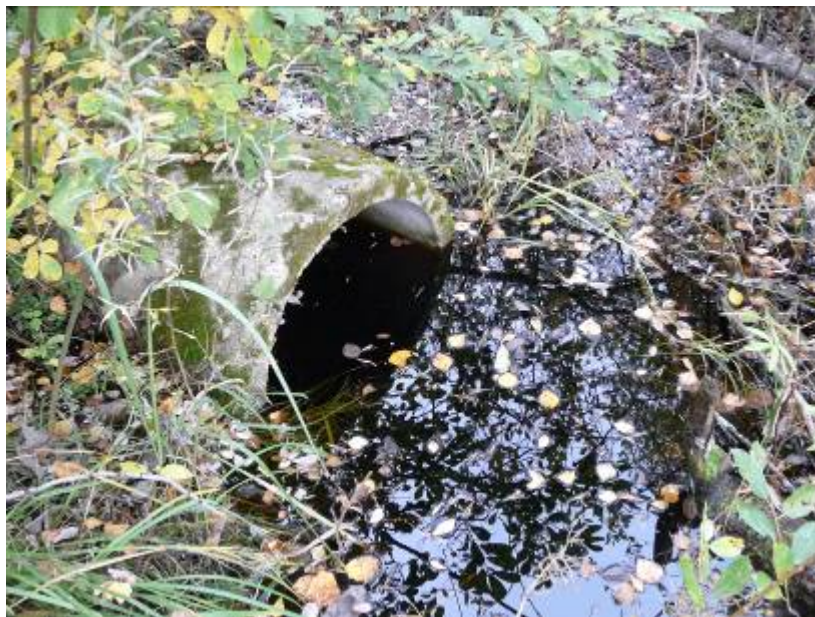
Caurtekas C-60 ieplūdes gals.

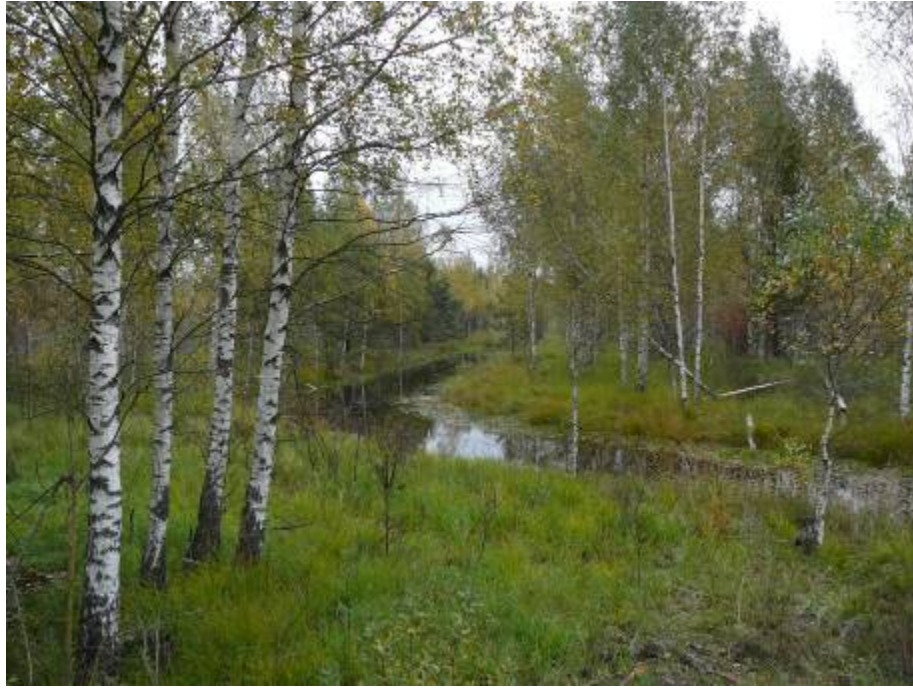
Rāmpurva grāvis no caurtekas C-51.

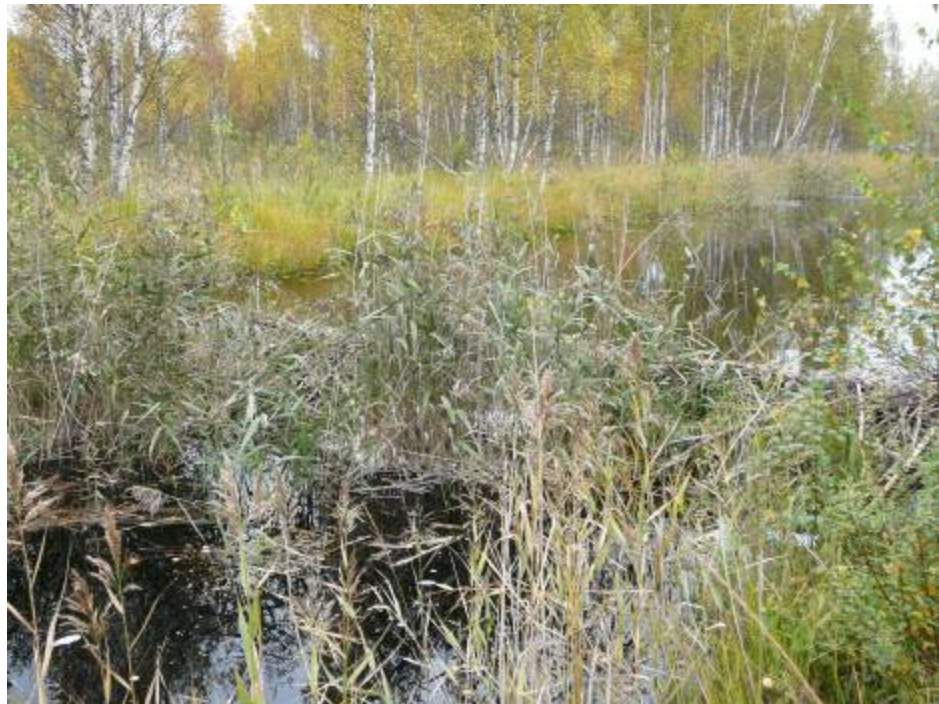
Bebru aizsprosts uz Rāmpurva grāvja augšpus caurtekai C-50.

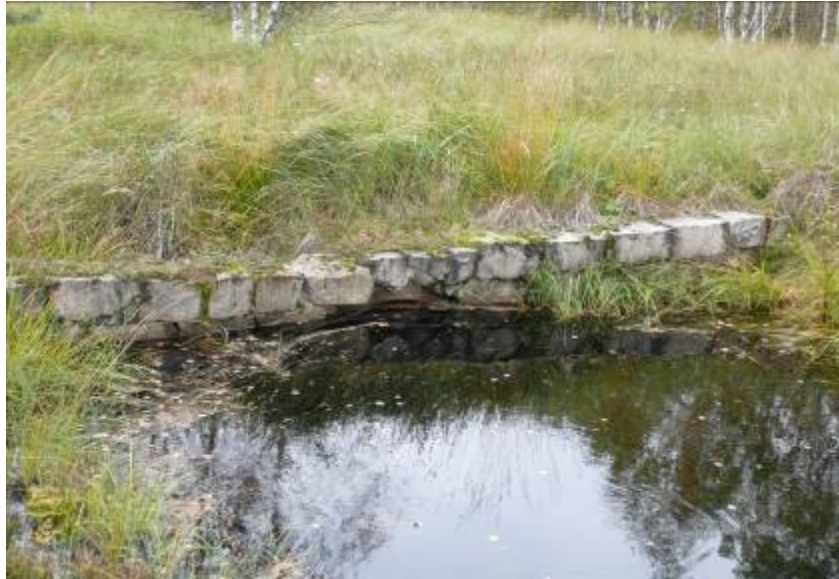
Applūdusi caurteka C-50.

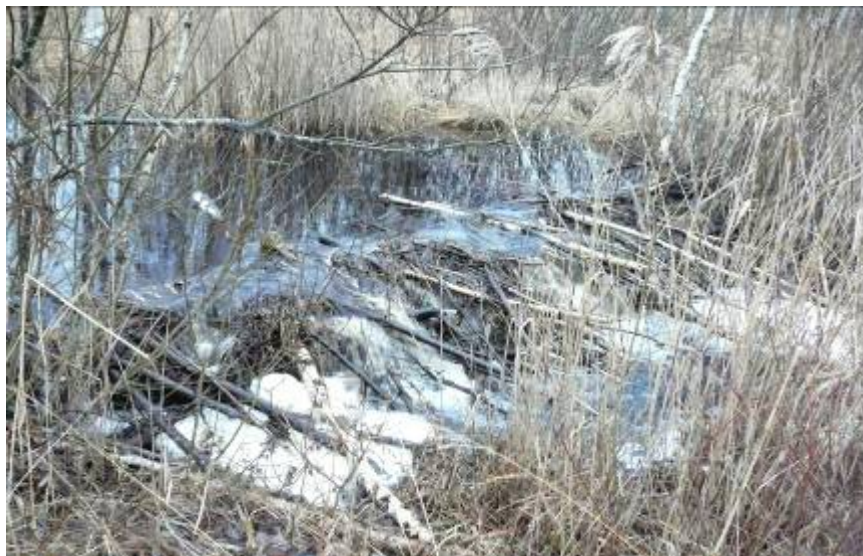
Uz šī grāvja ir 3gab. bebru aizsprosti. Starp ieteku Puskā un ceļu, ir viens ap 0.6m augsts. Bebru aizsprosts augšpus caurtekai C-79 rada uzstādinājumu 0.6m grāvī, paceļot gruntsūdens līmeni platībā ap 150ha līdz zemes virsai. Uzaugušais mežs pakļauts iznīcībai.

Bebru aizsprosts 0.6m augsts augšpus caurtekas C-79.

līmeni novadgrāvī un piegulošajā platībā. Bebru aizsprosts augšpus caurtekas C-79 aiztur dabisko caurplūdumu, paceļot ūdens līmeni līdz zemes virsai, tādējādi radot sektora „A” zemāko platību applūdumu. Līdz ar to grāvim piegulošajās virsāja platībās ir paaugstināts gruntsūdens līmenis, kas nelabvēlīgi ietekmē viršu audzi. Obligāti likvidējami bebru aizsprosti, bet lai varētu regulēt ūdens līmeni novadgrāvī N-1, tad uz caurtekas C-62 izbūvējams regulators būve B-1. Tas dos iespēju pētniecības nolūkos regulēt ūdens līmeni grāvī un tam piegulošās platībās novērojot līmeņa svārstību ietekmi uz virsājiem.

Nepieciešams likvidēt bebru aizsprostus un iztīrīt grāvja gultni  $\sim 1.5\text{km}$  garumā no pielūžņojuma.

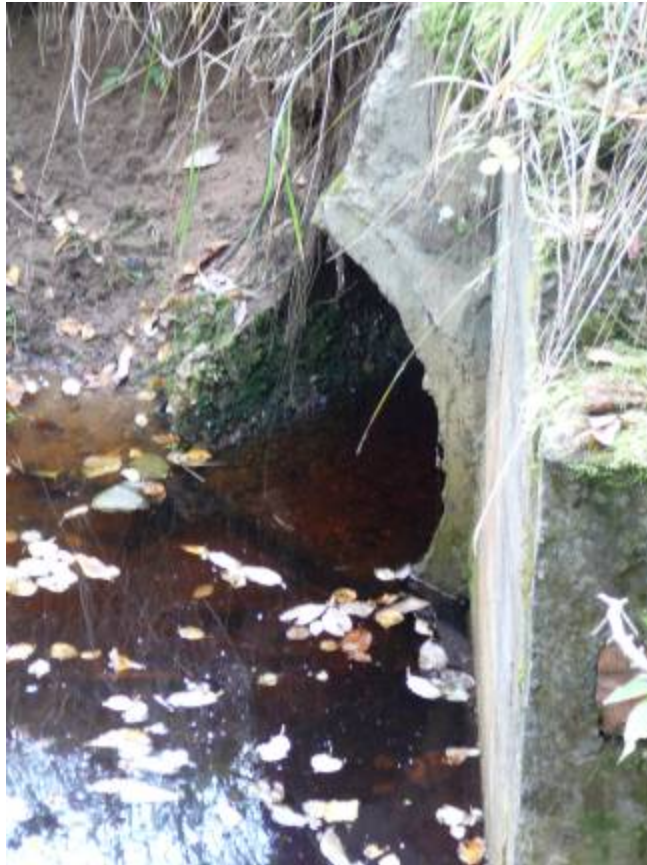
Caurteka C-61, darbojas apmierinoši.

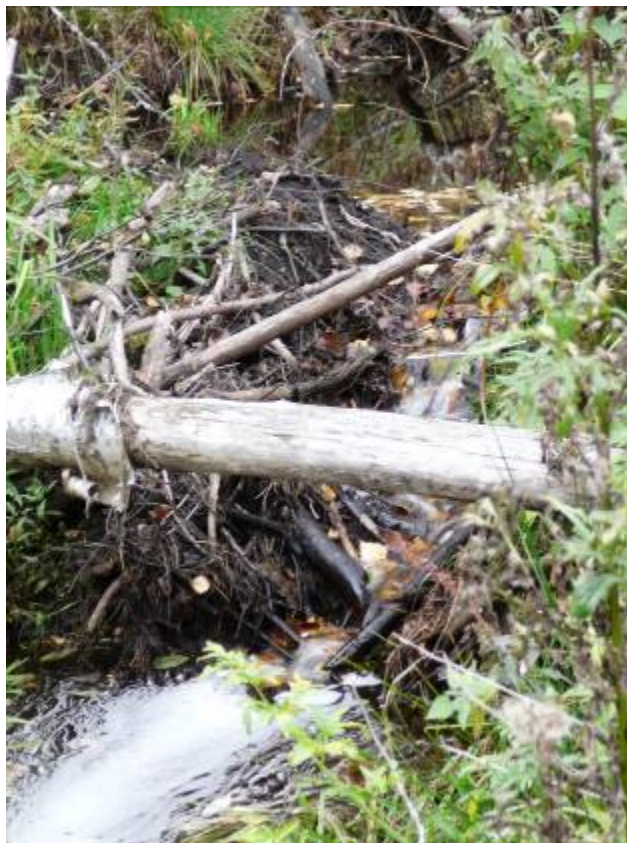
Bebru aizsprosts 0.3m augts pie ietekas Puskas upē.

Novadgrāvis N-1 un tajā ietekošie susinātāj grāvji ir izbūvēti pa poligona sektora „A” zemākajām vietām. Uz N-1 apsekošanas periodā konstatēti trīs bebru aizsprosti. Bebru aizsprosts uz N-1 pie ietekas Puskas upītē būtiski neietekmē ūdens

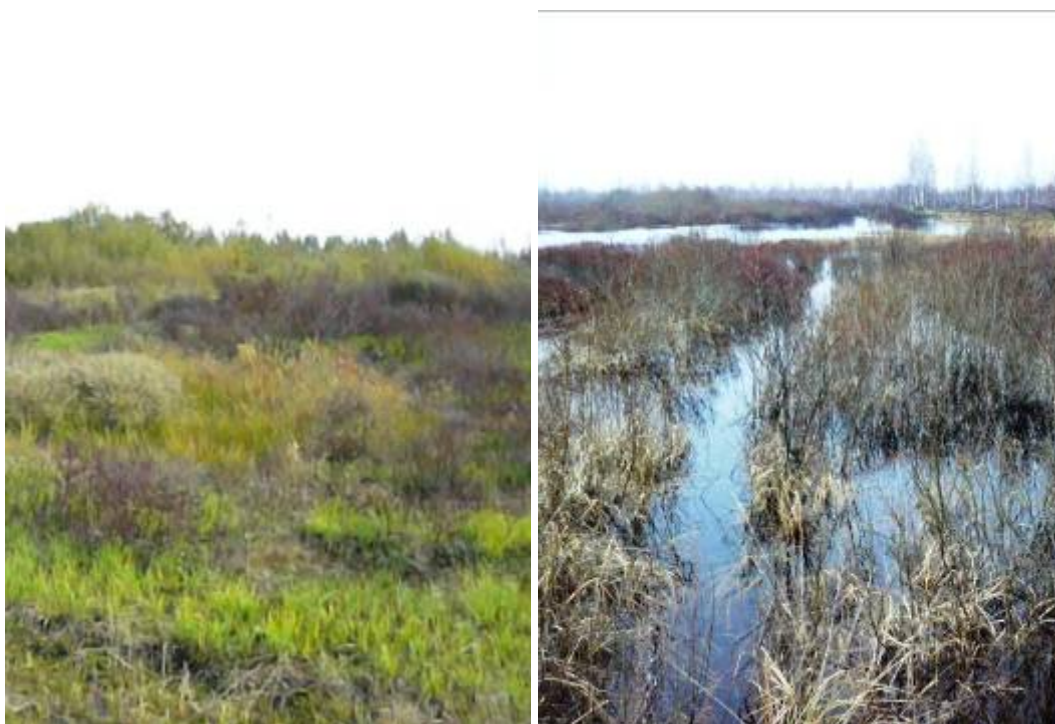
Skats uz poligona platībām no paredzētās būves nr.6 sausā laikā un pēc lietus perioda 2007.gada decembrī.

Atjaunojams grāvja posms starp abiem ceļiem (pik.11/00-35/00) caur ceļiem iebūvējot caurtekas, d=0.6-0.8m, jo patreiz ceļu klātnes veido dambjus pie kuriem uzkrājas ūdens.

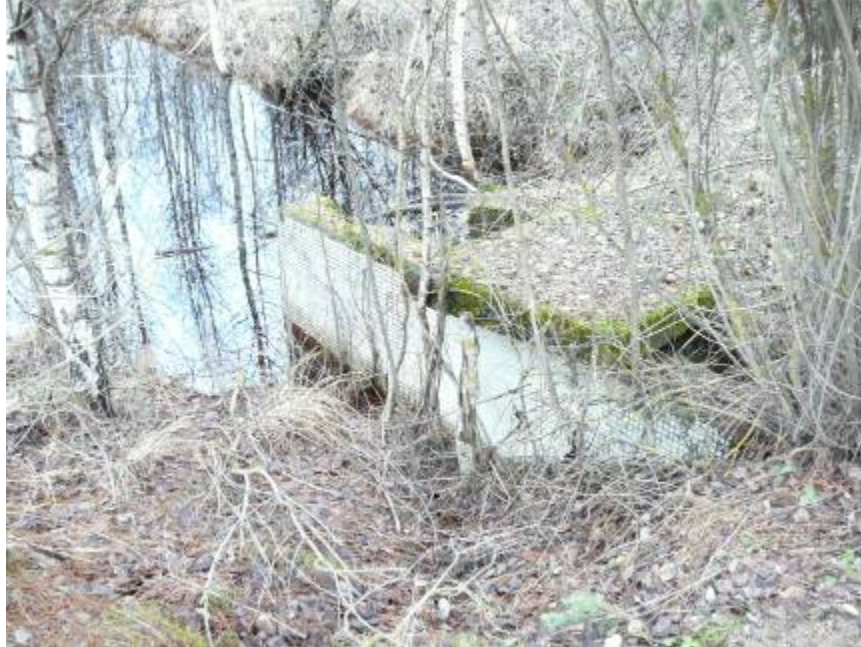
Caurteka C-74, neatbilst tehniskam risinājumam,  
bet darbojas apmierinoši.

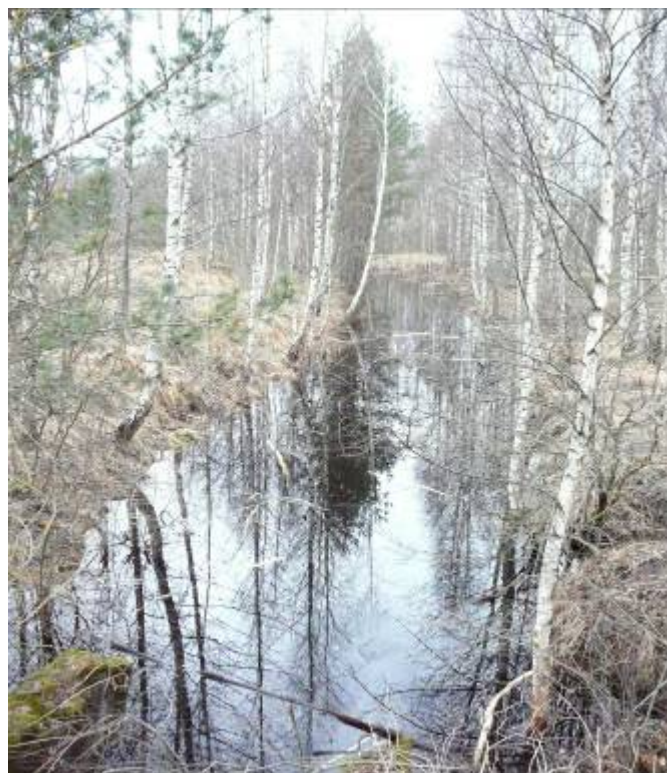
N-3 leņpus caurtekas C-74.

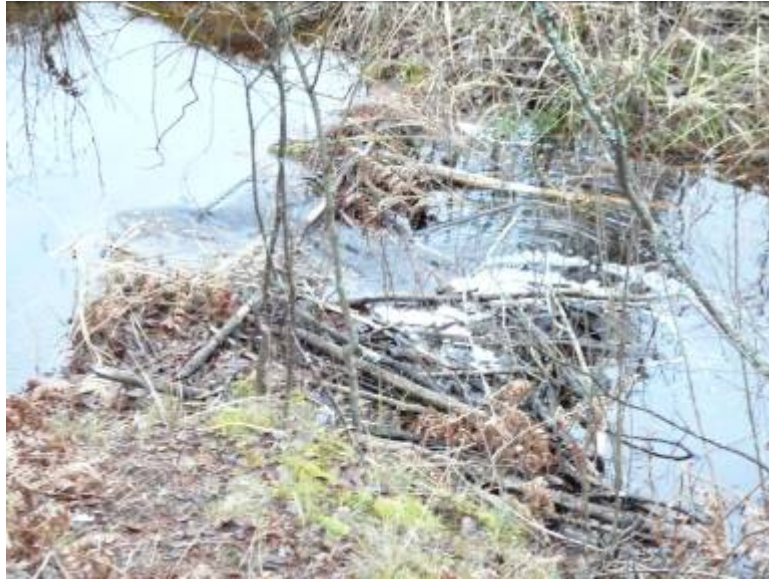
N-3 gultnē starp caurteku C-74 un ieteku Gaujā atrodas  
Vairāki nelieli 0.1-0.2m augsti bebru aizsprosti.

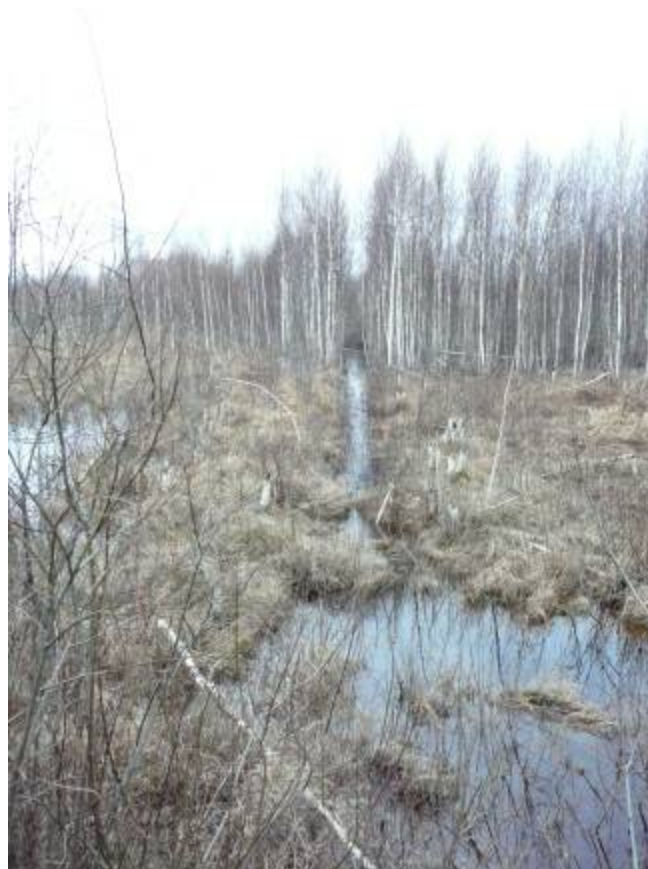
Skats pie caurtekas C-78. Caurtekas gali ir apbērti  
zem ceļa uzbēruma.

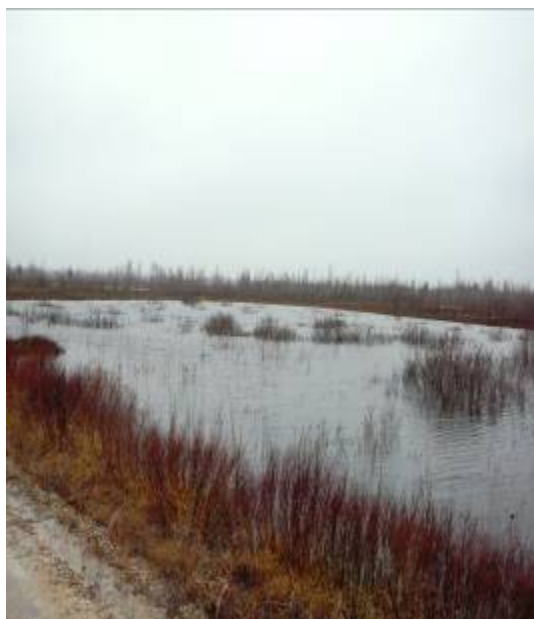
Ceļš nr.6, skats būves nr.10 vietā,  
pēc lietiem 2007.gada decembrī.

Nepieciešams gar ceļiem izbūvēt sekļus grāvīšus (ievalkas) virsūdens novadīšanai uz notekām, kā arī papildus iebūvēt caurtekas zem ceļa nr.6 klātnes (būves nr. 8, 9, 10), kā arī obligāti jāizbūvē caurteka zem ceļa nr.5 (būve nr.6). Ceļu grāvīšu ierīkošana gar ceļiem nodrošinās savlaicīgu uzplūstošo virszemes ūdeņu aizvadīšanu, nepieļaujot ceļa klātnes un segas piesātināšanos ar mitrumu. Tā tiks saglabāta ceļu nestspēja visā gada garumā. Ieteicams sekot līdzī ceļu stāvoklim pēc smagā transporta pārvietošanās no smilts karjera, slapjajā periodā atjaunojot izdangātos ceļu posmus. Ceļam no karjera vēlams izveidot cieto ceļa segu.

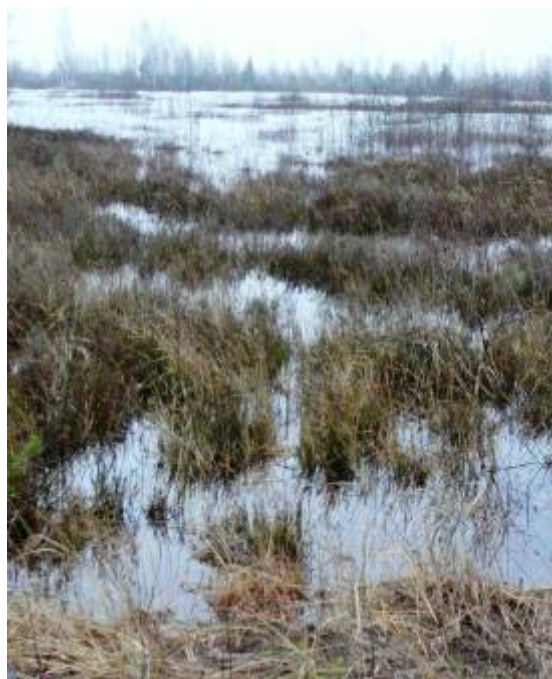
Ceļš nr.6, skats būves nr.8 vietā,  
pēc lietiem 2007.gada decembrī.

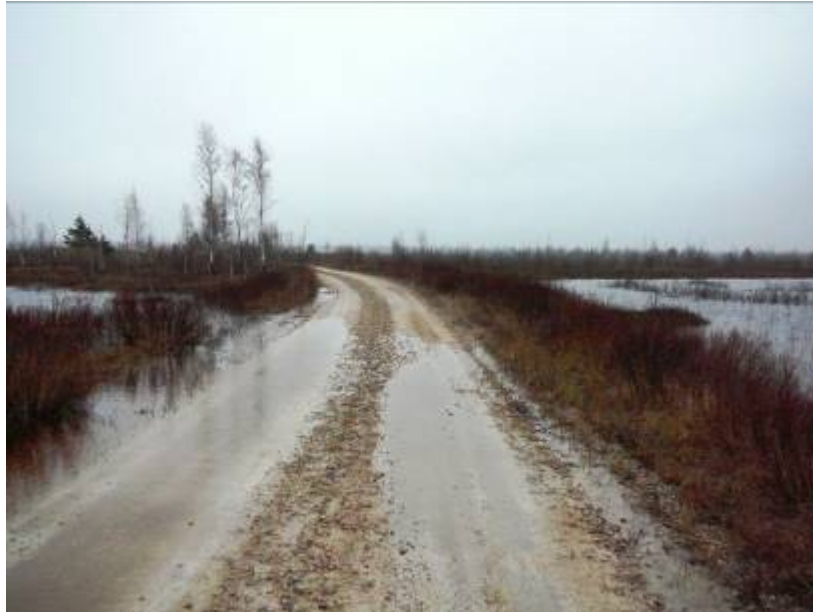
Ceļš nr.6 Būves nr.9 vieta. Viršūdeņi plūst pāri ceļam pēc lietiem  
2007.gada decembrī

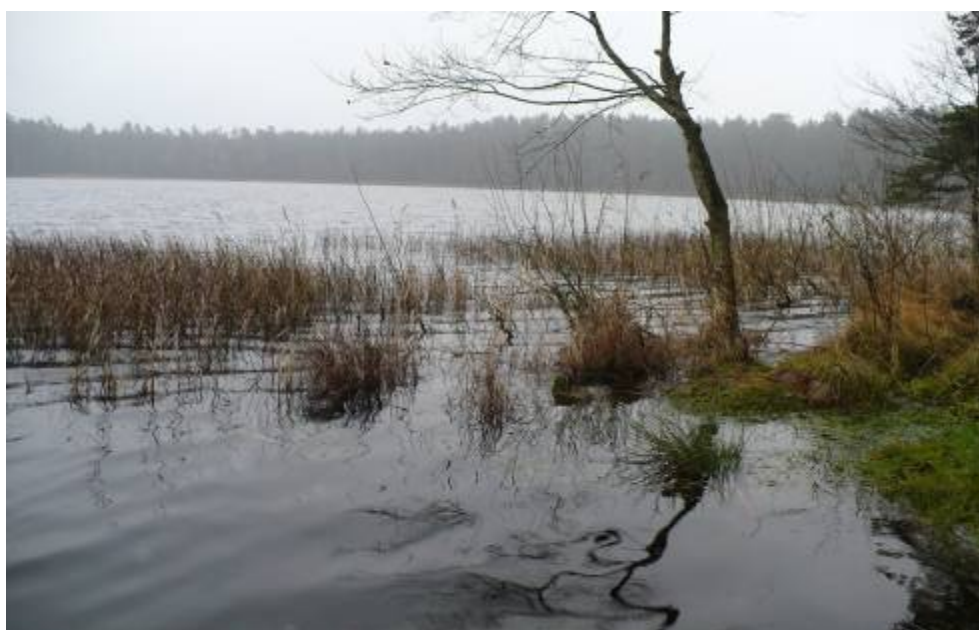
Lieluikas ezera krasts. Ieteicams attīrīt krasta malu 20-50m platā joslā no krūmiem un lapu kokiem, lai pasargātu ezera aizaugšanu ar biogēniem nosēdumiem. Ciemeļupes iztekā ir bebru aizsprosts, kurš regulē ūdens līmeņa augstumu ezerā. Nepieciešams sekot līdz bebru darbībai ezera iztekā, lai netiktu appludināta ezera piekraste.

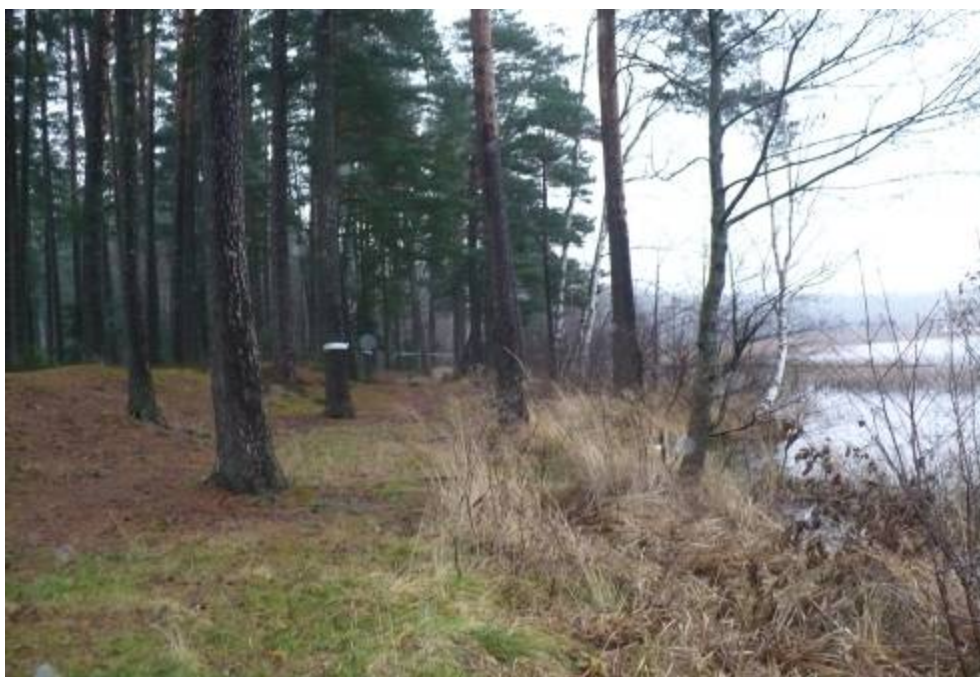
Ezera „R” krasts apaudzis pārsvarā ar priežu audzi, kas saglabājama.
