# **Hidroloģiskā izpēte**

**(Aktivitāte A.7)**

**“Bioloģiskās daudzveidības atjaunošana  
militārajā poligonā un *Natura 2000* teritorijā  
“Ādaži””**

**SIA Meliorprojekts**

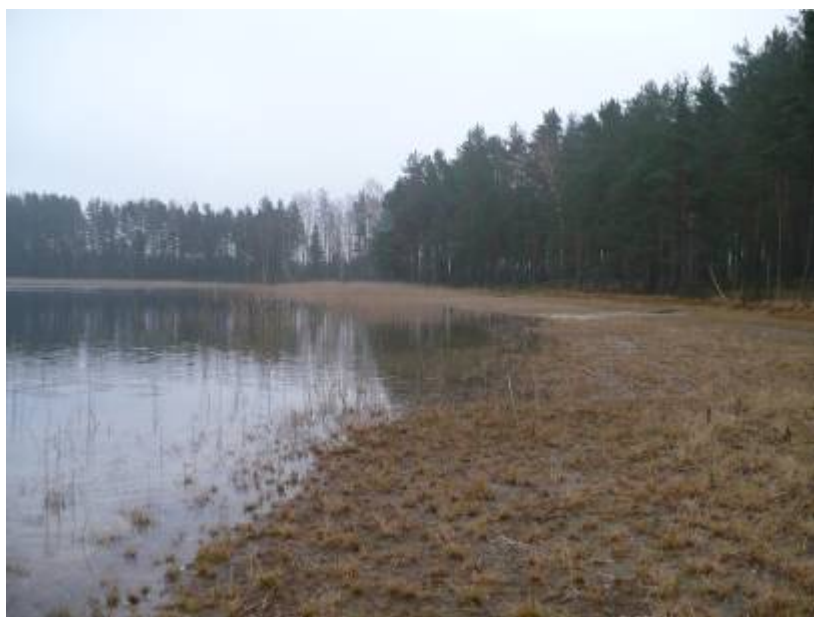
Ūdens līmeni ezerā uztur nokrišņu un virszemes pieteces ūdeņi.
